編號：TSC-92-02-IN-04

# 檢 驗 報 告

樣品名稱：電話機

檢驗項目：輻射電波測試及話音洩漏測試。

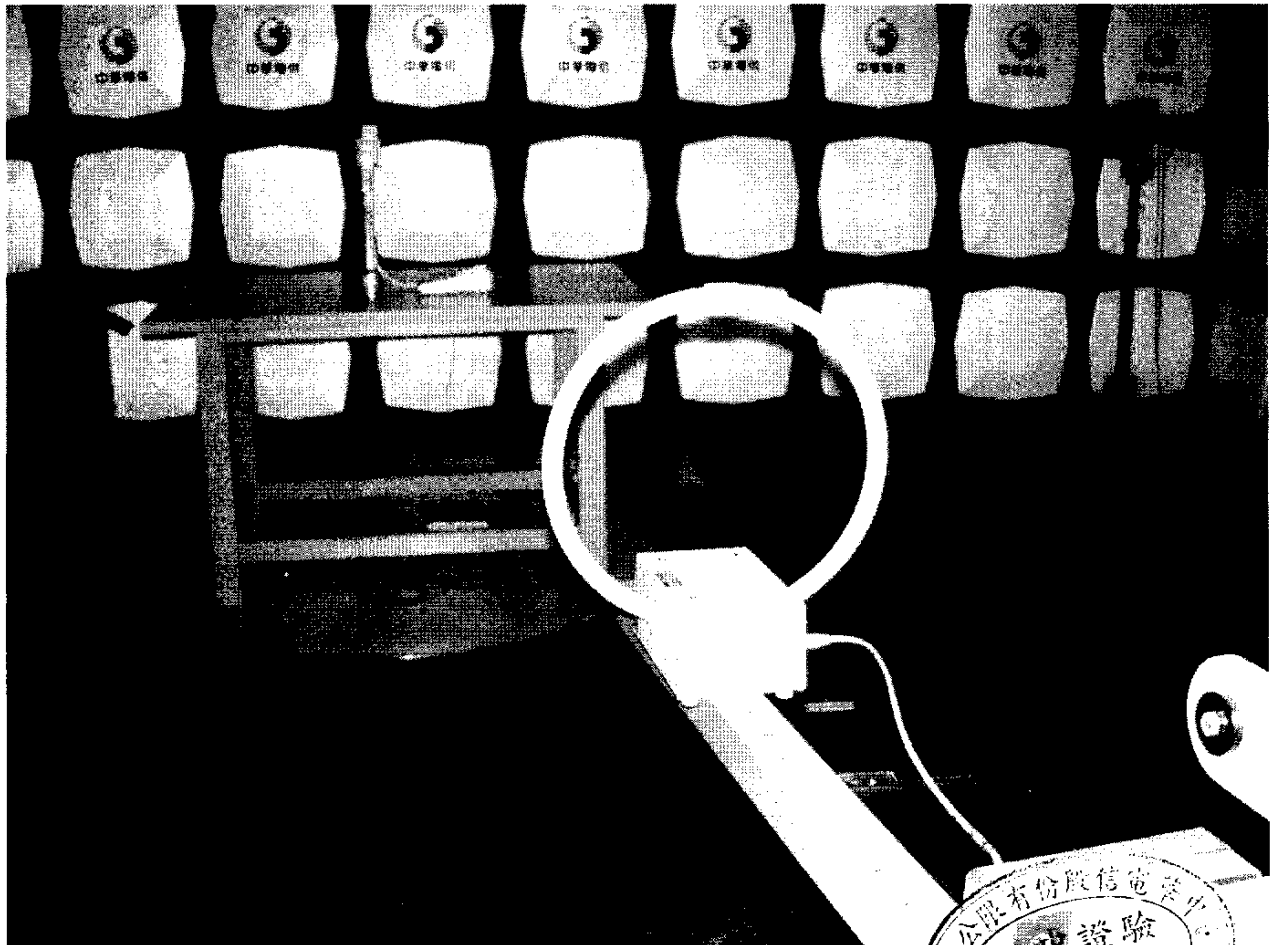
最大輻射電場強度測試擺置實際照片一

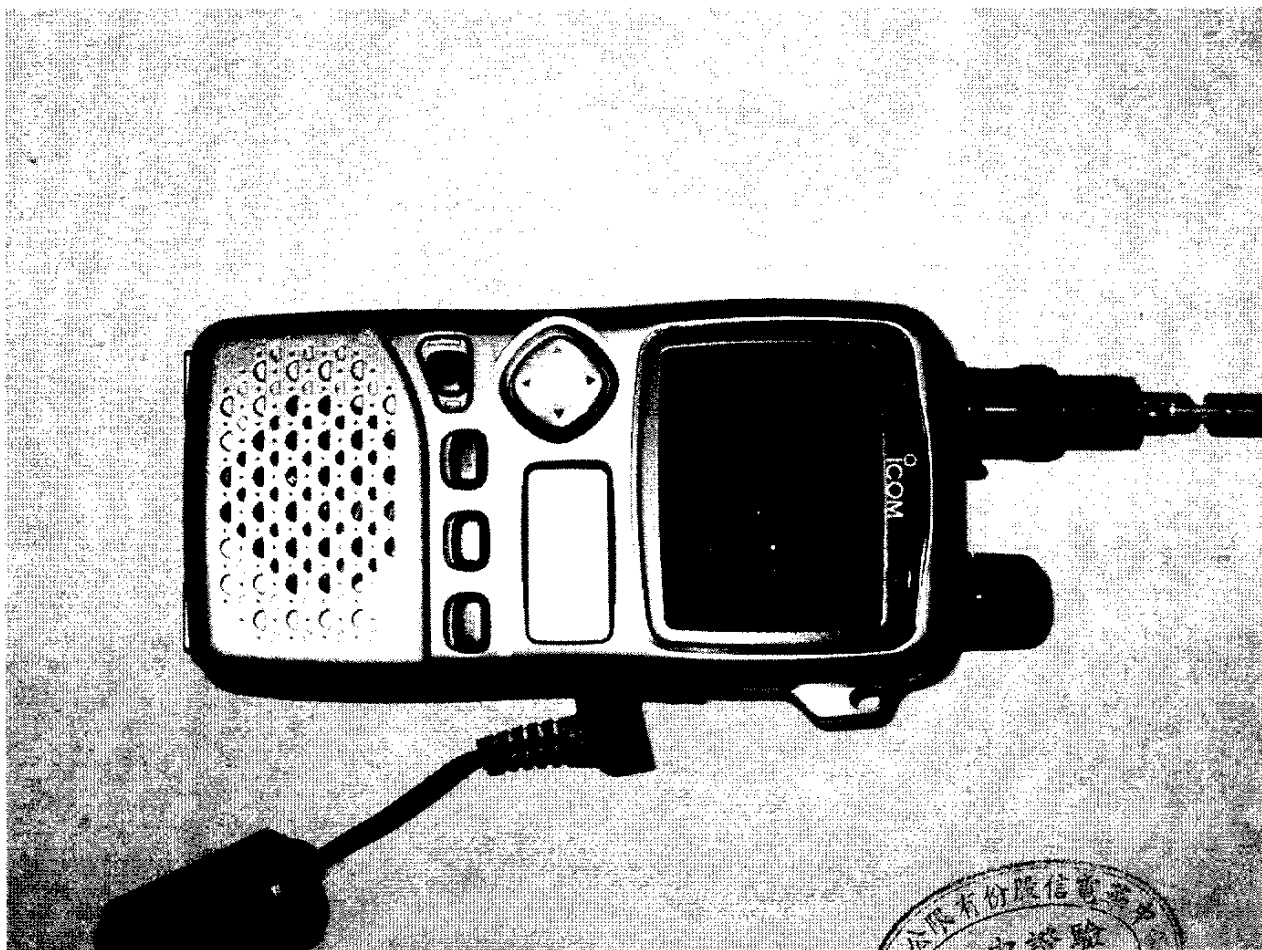
天線端子靈敏度(不含天線)規格摘要：

1.625 ~ 4.995MHz : 0.32 $\mu$ V

話音洩漏測試使用之ICOM接收器
